Edificio "El Pescao"

DIAGNÓSTICO DE ACCESIBILIDAD DE LOS EDIFICIOS

NOMBRE DEL EDIFICIO: Edificio "El Pescao"

Casa del Inca

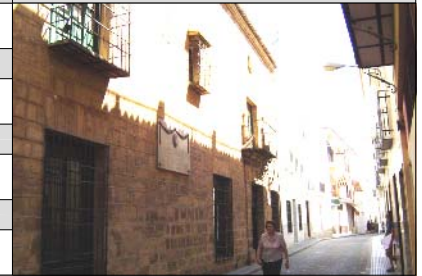
Las puertas del edificio, no cumplen con la Normativa de Accesibilidad en cuanto a anchura mínima permitida. Debido a que el edificio es patrimonio arquitectónico, la intervención no propone el ensanchamiento de las mismas.
La nivelación del la totalidad del edificio se hará a través de pasarelas y rampas de madera, desmontables.

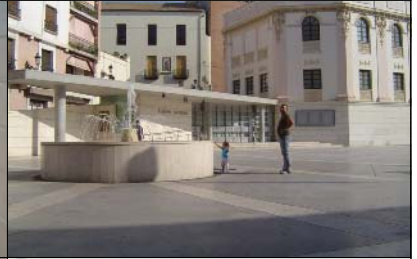
ESTADO ACTUAL

ACCESO

Rampa de pendiente y dimensiones correctas.
Faltan pasamanos en ambos extremos de la escalera.

5 puertas dobles de 0,62m, con mecanismos de seguridad.

PLANTA BAJA

COMUNICACIÓN VERTICAL

Faltan protecciones en los bajos de la escalera de acceso al teatro.
Faltan pasamanos a ambos lados en las escaleras de acceso a lavabos.

LAVABO ACCESIBLE

La puerta abre hacia adentro. El mecanismo de apertura es incorrecto (pomo).
El lavamanos tiene pedestal.
El mecanismo de accionamiento del grifo es incorrecto (giro).
La señalización es correcta.

PLANTA SOTANO

LAVABOS (hombres y mujeres)

Los mecanismos de accionamiento de los grifos es incorrecto (giro).
Faltan espejos.
Los mecanismos de apertura de las puertas no son accesibles (pomos).

TEATRO

Faltan pasamanos en las escaleras.
Faltan plazas reservadas.

PROPUESTA

ACCESO

Colocar pasamanos en ambos extremos de la escalera.

Reemplazar 1 puerta doble para que, al menos, una de sus hojas sea de ancho igual o superior a 0,80m.

PLANTA BAJA

Reemplazar todos los mecanismos de apertura de puertas que sean pomos, por manetas.

COMUNICACIÓN VERTICAL

Colocar protecciones debajo de las escaleras y cerrar con algún elemento, por ejemplo, una jardinera.

Colocar pasamanos a ambos lados en las escaleras de acceso a lavabos.

Colocar líneas de textura antideslizante en los peldaños de las 3 escaleras.

LAVABO ACCESIBLE

Cambiar el sentido de apertura de la puerta. Reemplazar el mecanismo (pomo por maneta) y colocar la tercer maneta.

Reemplazar el lavamanos por uno sin pedestal.

Reemplazar la grifería por mecanismos adaptados (presión o monomando).

PLANTA SOTANO**LAVABOS (hombres y mujeres)**

Colocar espejos.

Reemplazar los mecanismos de apertura de puertas (pomos por manetas).

Señalizar el espejo (enfrentado a las puertas de acceso) con una franja de color.

TEATRO

Colocar pasamanos en las escaleras.

Eliminar 2 butacas de la primera fila, una en cada extremo, y señalar la plaza reservada sobre el suelo.

PLANTA ALTA

Continuar el pasamanos en las escaleras laterales de acceso al tercer nivel.
