Centro de Adultos

DIAGNÓSTICO DE ACCESIBILIDAD DE LOS EDIFICIOS

NOMBRE DEL EDIFICIO
Edificio "La Silera"
CALLE
Plaza de Munda
ACTIVIDAD O USO
Otros usos
DIAGNÓSTICO DE ACCESIBILIDAD DE LOS EDIFICIOS
<input type="checkbox"/> ACCESIBLE <input checked="" type="checkbox"/> CONVERTIBLE <input type="checkbox"/> INACCESIBLE

Pabellón Municipal de Deportes - Piscina Cubierta

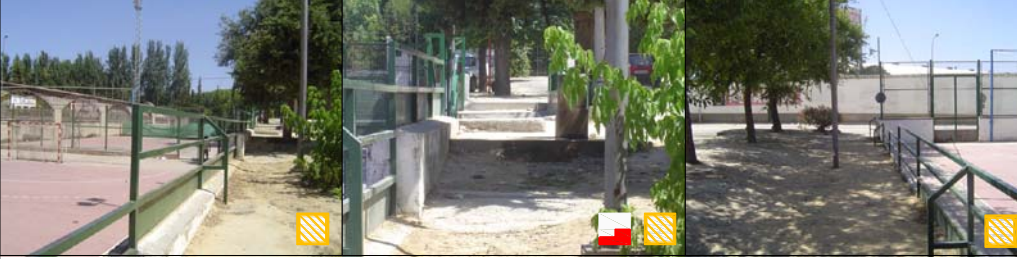
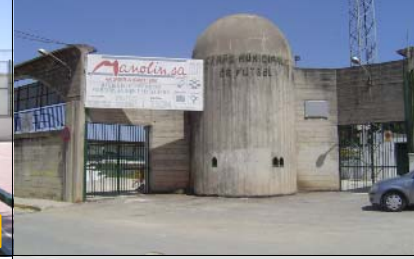
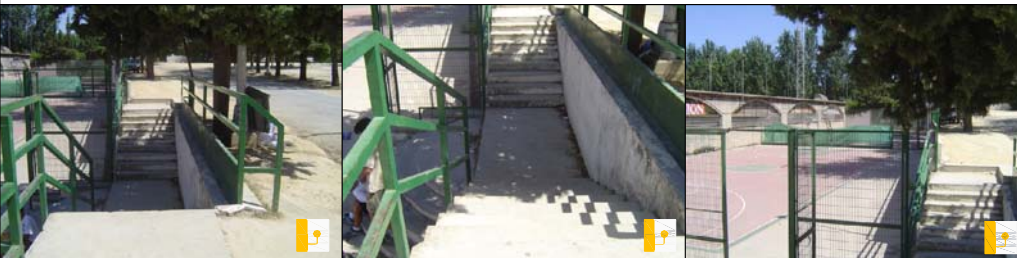
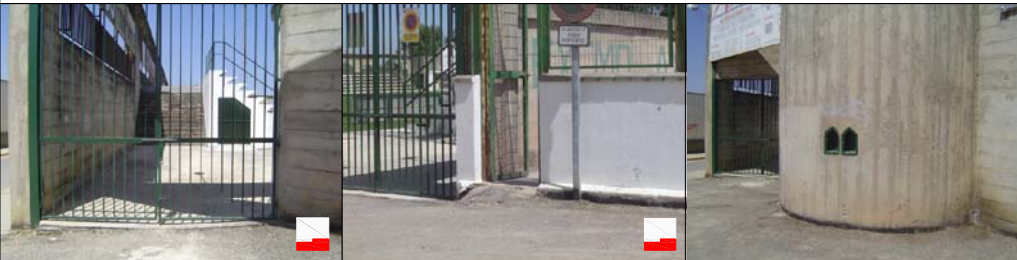
ESTADO ACTUAL

- A** PISTAS POLIDEPORTIVAS
Falta pavimentar el lateral de las pistas.
Inexistencia de pasamanos a ambos lados de la escalera.
 - B** CAMPO DE FÚTBOL
No se pudo acceder al campo de fútbol en el transcurso de la visita.
Sólo se analizó el acceso.
- Existe un pequeño resalte debajo de las rejas de ingreso.
Faltan pasamanos en las escaleras de acceso a las gradas.

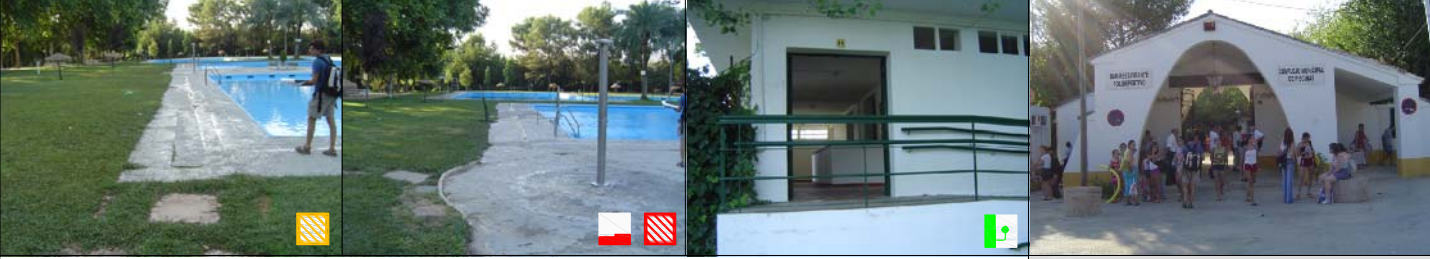
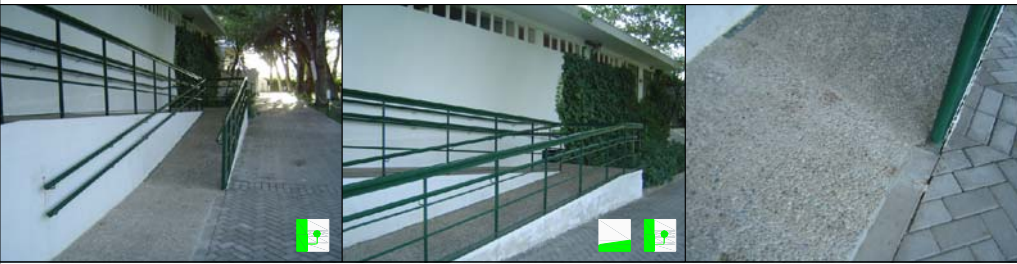
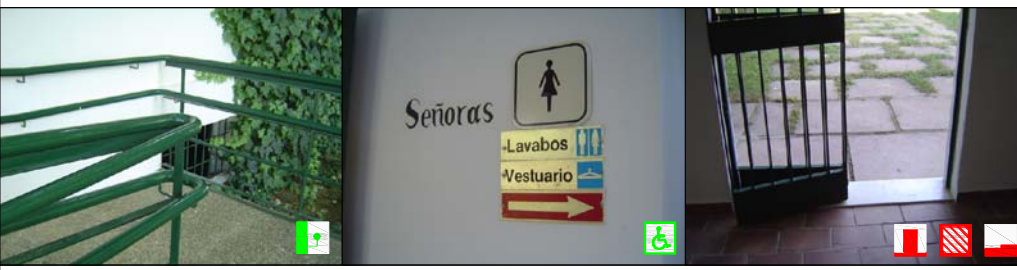
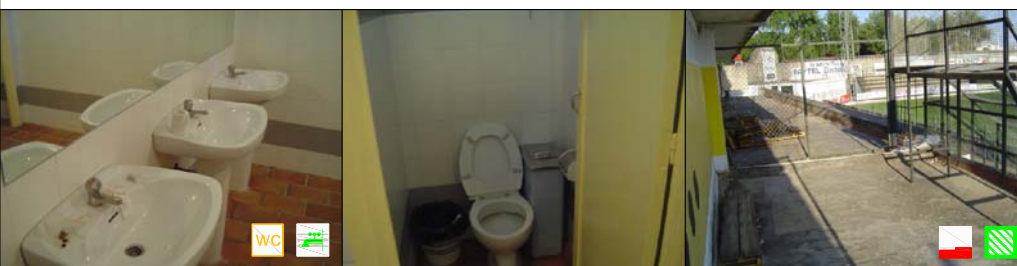
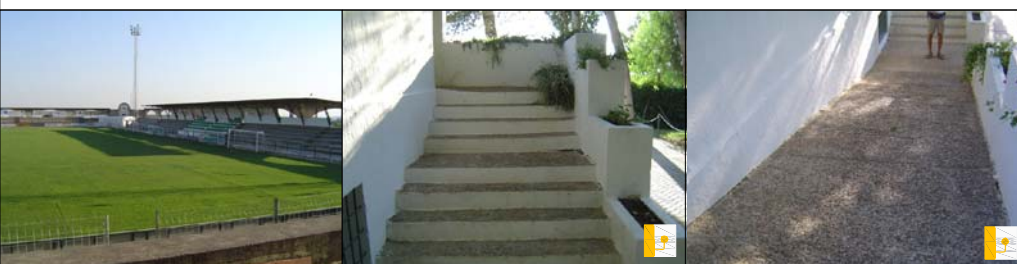
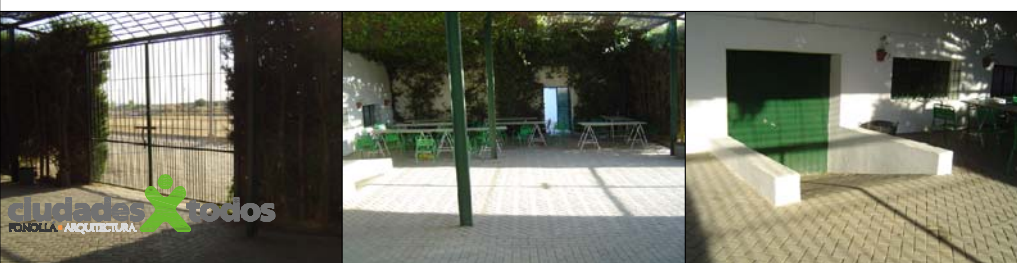
ESTADO ACTUAL

Sobre el pórtico de acceso hay un peldaño que impide la entrada a nivel.
El pavimento de piedra utilizado en los caminos es inadecuado.
Peldaño de 0,10m en la unión del pórtico y los caminos.

El pavimento de la rampa es inadecuado.
Falta pavimentar un camino hasta la rampa (32m²).
Faltan pasamanos a ambos lados de las 2 escaleras (8,6ml). Sus peldaños tienen nariz.

3 accesos. Todos tienen peldaños sobre la puerta.
Las puertas son dobles (rejas) de 0,75m de ancho de hoja.

1 puerta doble de 0,75m de hoja.
La barra no tiene doble altura ni espacio para aproximar la silla de ruedas.

La grifería no es accesible
La señalización es incorrecta.

La puerta abre hacia adentro.
Faltan barras de soporte.
El lavamanos tiene pedestal.
Falta el pictograma con el símbolo internacional de accesibilidad.

Faltan pasamanos a ambos lados.
Faltan barandillas de protección en el primer tramo de rampa, sobre el lateral que da hacia la piscina

El mostrador no tiene doble altura ni espacio para aproximar la silla de ruedas.
Los mecanismos de accionamiento del grifo no son accesible (mec de giro).
No hay aseos, ni duchas accesibles.

Faltan pasamanos a ambos lados de la escalera
La rampa es correcta.

Faltan pasamanos a ambos lados de la escalera y rampa.
La pendiente de la rampa es incorrecta.

Faltan pasamanos a ambos lados de la escalera
La rampa es correcta.
Falta pavimentar un camino desde los vestuarios hasta la rampa y la escalera.

No hay un sendero pavimentado para llegar a la piscina.

Se deberá poder acceder a nivel desde la calzada hasta el pórtico de acceso al complejo.
Nivelar uno de los laterales del pórtico y repavimentar.
Construir una rampa de 1,40m de largo por el ancho del camino, para salvar el peldaño que une el pórtico con los senderos interiores.

Rampa: Colocar un pavimento de textura antideslizante.
Pavimentar un camino hasta la rampa y escaleras; su ancho no será inferior a 1,50m.
Eliminar la nariz de los 3 peldaños de ambas escaleras y colocar pasamanos a ambos lados.

- 3** BAR
ACCESO
Elevar el pavimento que bordea al bar para nivelar todos los accesos.
Reemplazar las puertas de acceso por una puerta doble en la que, al menos una de sus hojas, sea de ancho igual o superior a 0,80m. Los mecanismos de apertura serán manetas o barras de empuje.
INTERIOR
La barra deberá tener un sector de no menos de 0,80m de largo a una altura que no supere los 0,80m, por debajo deberá dejar un espacio suficiente para aproximar una silla de ruedas.
LAVABOS
Reemplazar la grifería por mecanismos adaptados (de presión o monomando).
Cambiar la señalización y utilizar los pictogramas internacionales de lavabos.
LAVABO ACCESIBLE
Cambiar el sentido de apertura de la puerta y colocarle la tercera maneta.
Colocar barras de soporte a ambos lados del inodoro, a 0,70m de altura. Una rebatible, que permita el espacio de aproximación lateral, y la otra fija y empotrada a la pared.
Colocar un lavamanos sin pedestal, con su grifería adaptada (mecanismo de presión o monomando).

Colocar el pictograma con el símbolo internacional de accesibilidad.
- 4** RAMPA y ESCALERA (de acceso a piscina)
Colocar doble pasamanos a ambos lados
Colocar barandillas de protección en el primer tramo de rampa, sobre el lateral que da hacia la piscina

- 5** VESTUARIOS y LAVABOS
Modificar el mostrador para que tenga doble altura y un espacio, por debajo, en el que quepa una silla de ruedas.
Reemplazar los mecanismos de accionamiento del grifo por un accionamiento de presión o palanca.
Construir lavabos y duchas accesibles siguiendo las características que determina la Normativa de accesibilidad.
ESCALERA Y RAMPA
Colocar doble pasamanos a ambos lados de la escalera
La rampa es correcta.

- 6** ESCALERA Y RAMPA
Colocar pasamanos a ambos lados de la escalera y rampa.
La rampa deberá hacerse de nuevo, con pendiente correcta.
- 7** ESCALERA Y RAMPA (acceso a vestuarios)
Colocar doble pasamanos a ambos lados de la escalera
La rampa es correcta.
Pavimentar un sendero que comunique los vestuarios con la rampa y la escalera.

- 8** ENTORNO PISCINA.
Pavimentar un sendero para llegar a la piscina.

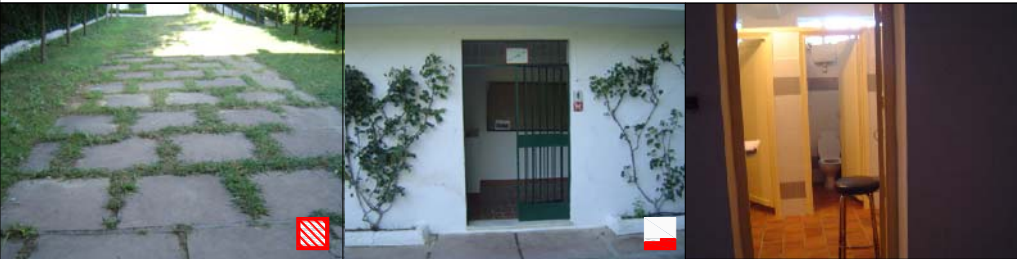
INFORME C - PAG 4

COMPLEJO DE PISCINAS

1 ACCESO PRINCIPAL

2 ENTORNO

3 BAR

ACCESO

INTERIOR

LAVABOS

LAVABO ACCESIBLE

4 RAMPA y ESCALERA (de acceso a piscina)

5 VESTUARIOS y LAVABOS

ESCALERA Y RAMPA (acceso a vestuarios)

6 ESCALERA Y RAMPA

7 ESCALERA Y RAMPA

8 ENTORNO PISCINA.

PROPUESTA

1 ACCESO PRINCIPAL

2 ENTORNO
